# Il problema colombo urbano a Spoleto, monitoraggio di due risorse ecologiche chiave: rifugio e sito di nidificazione

**Abstract** All'interno del centro storico di Spoleto, sono presenti elementi architettonici particolarmente adatti al rifugio e alla nidificazione dei colombi, i quali oltre ai danni al patrimonio artistico, causano rischi sanitari. A seguito di numerose sperimentazioni si è riscontrato che la soluzione migliore sta nell'eliminazione di due risorse ecologiche chiave: rifugio e sito di nidificazione, che provocano la loro presenza e proliferazione. Di conseguenza è stato avviato un monitoraggio a tappeto dell'intero centro storico (diviso in 16 quadranti) finalizzato all'ottenimento di un database completo delle situazioni pubbliche e private da sanare, proponendo interventi per risolvere la problematica.

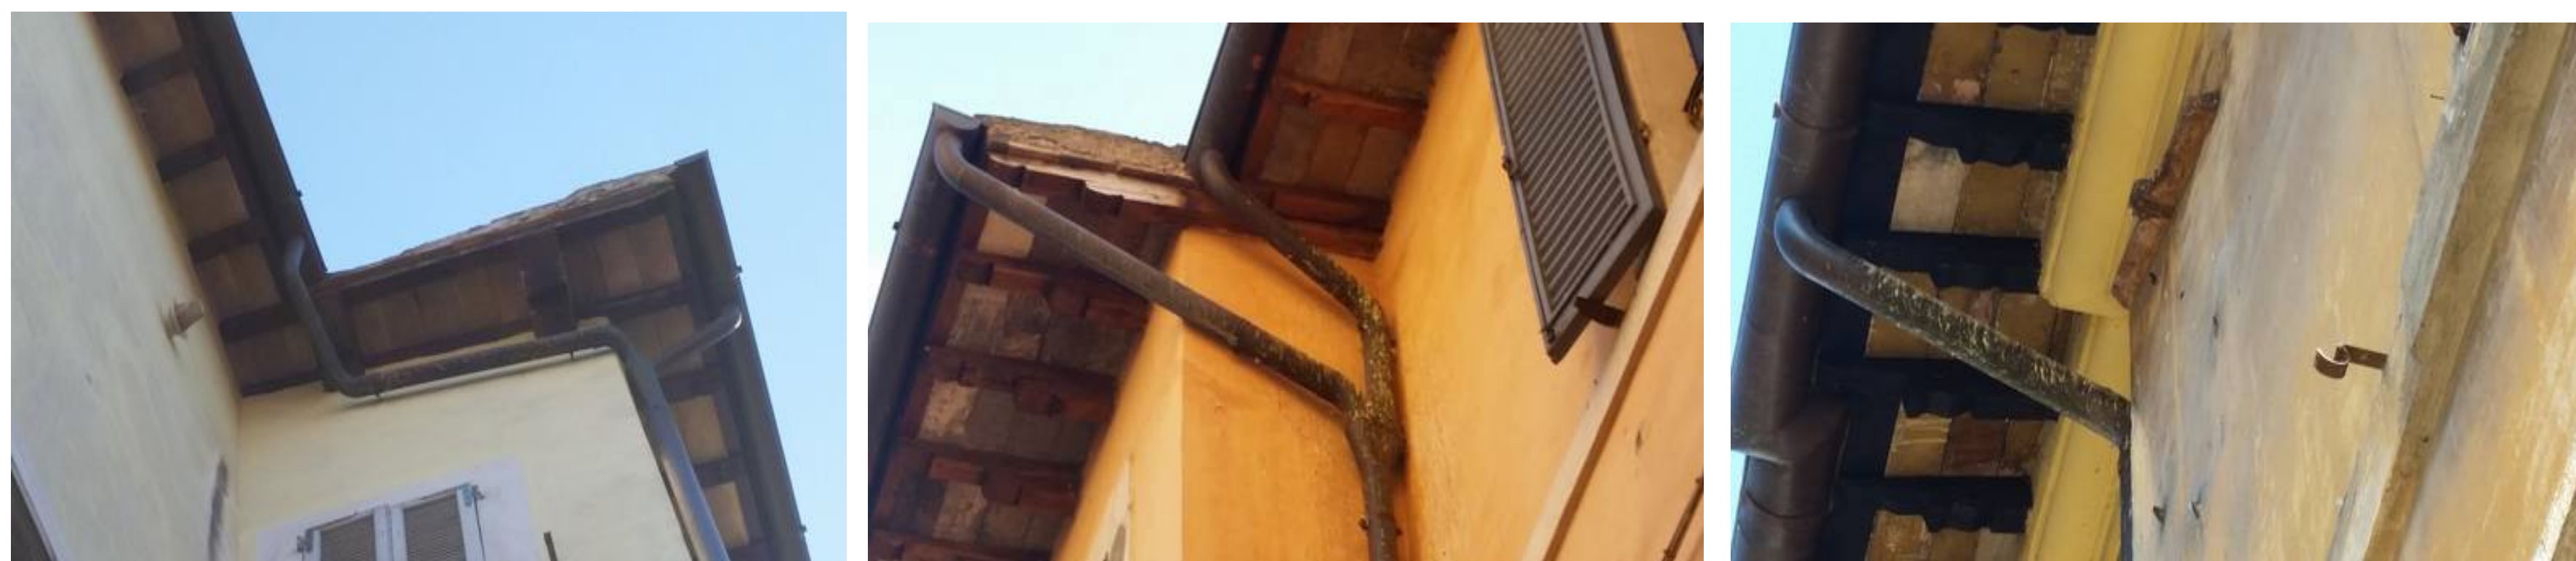
Problematica **GRONDAIA** : L'intervento si basa sull'installazione di dissuasori nella parte orizzontale, fissandoli con delle fascette.

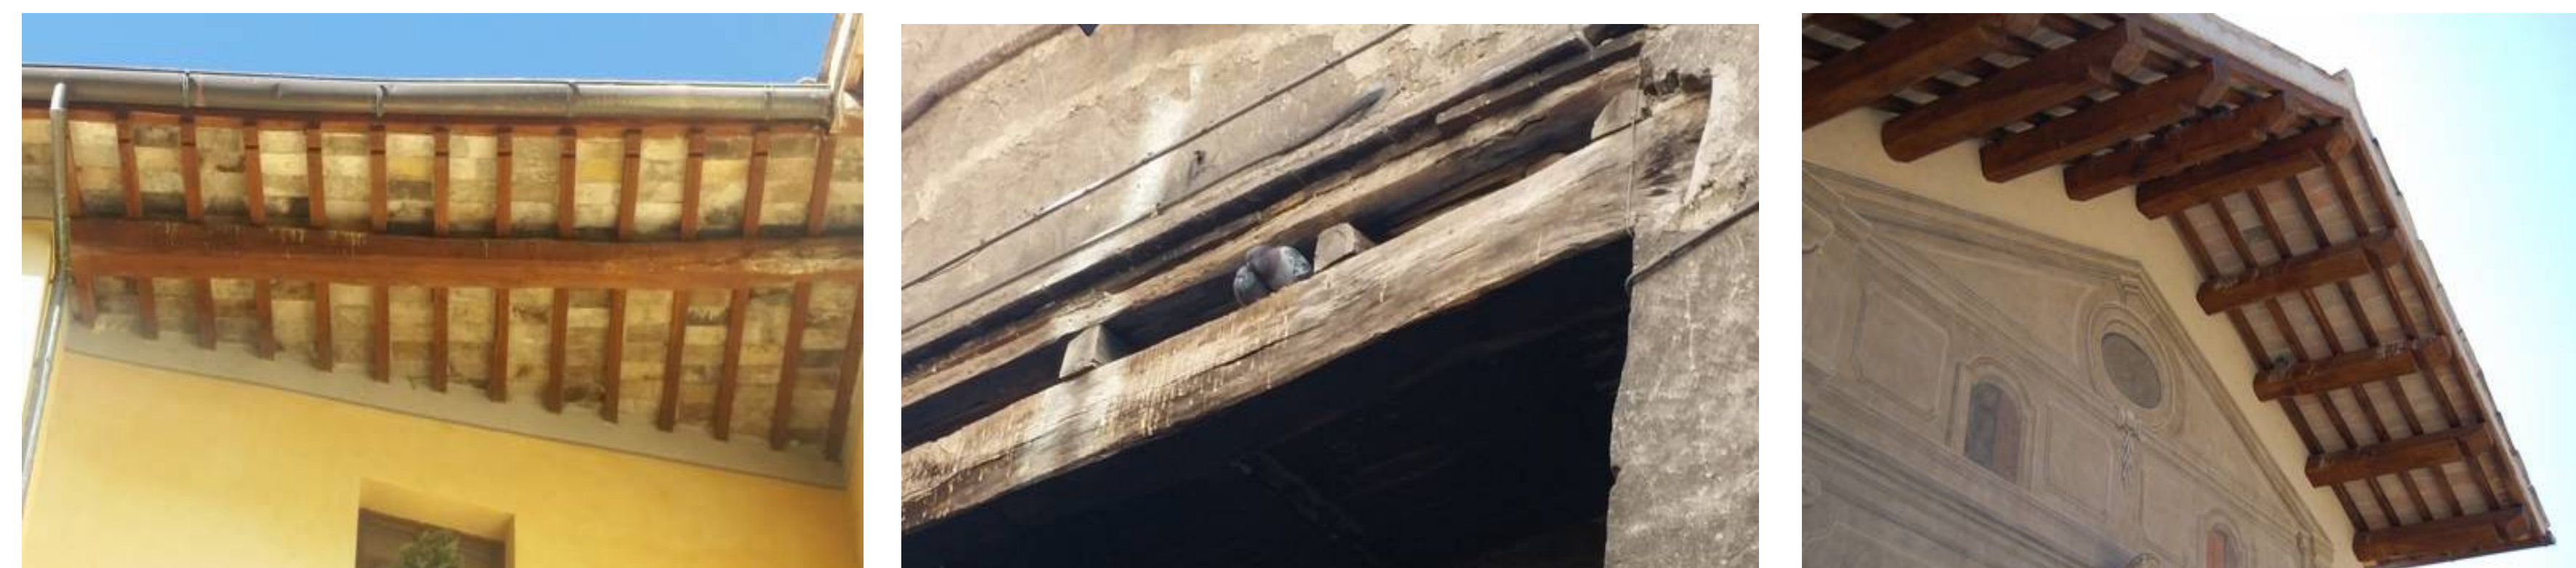
Problematica **TRAVI DEL SOTTOTETTO** : Per far fronte a questa situazione il miglior provvedimento da intraprendere è l'installazione della rete a maglie fitte, posizionata in modo tale da coprire tutti gli spazi vuoti tra la trave ed il tetto.

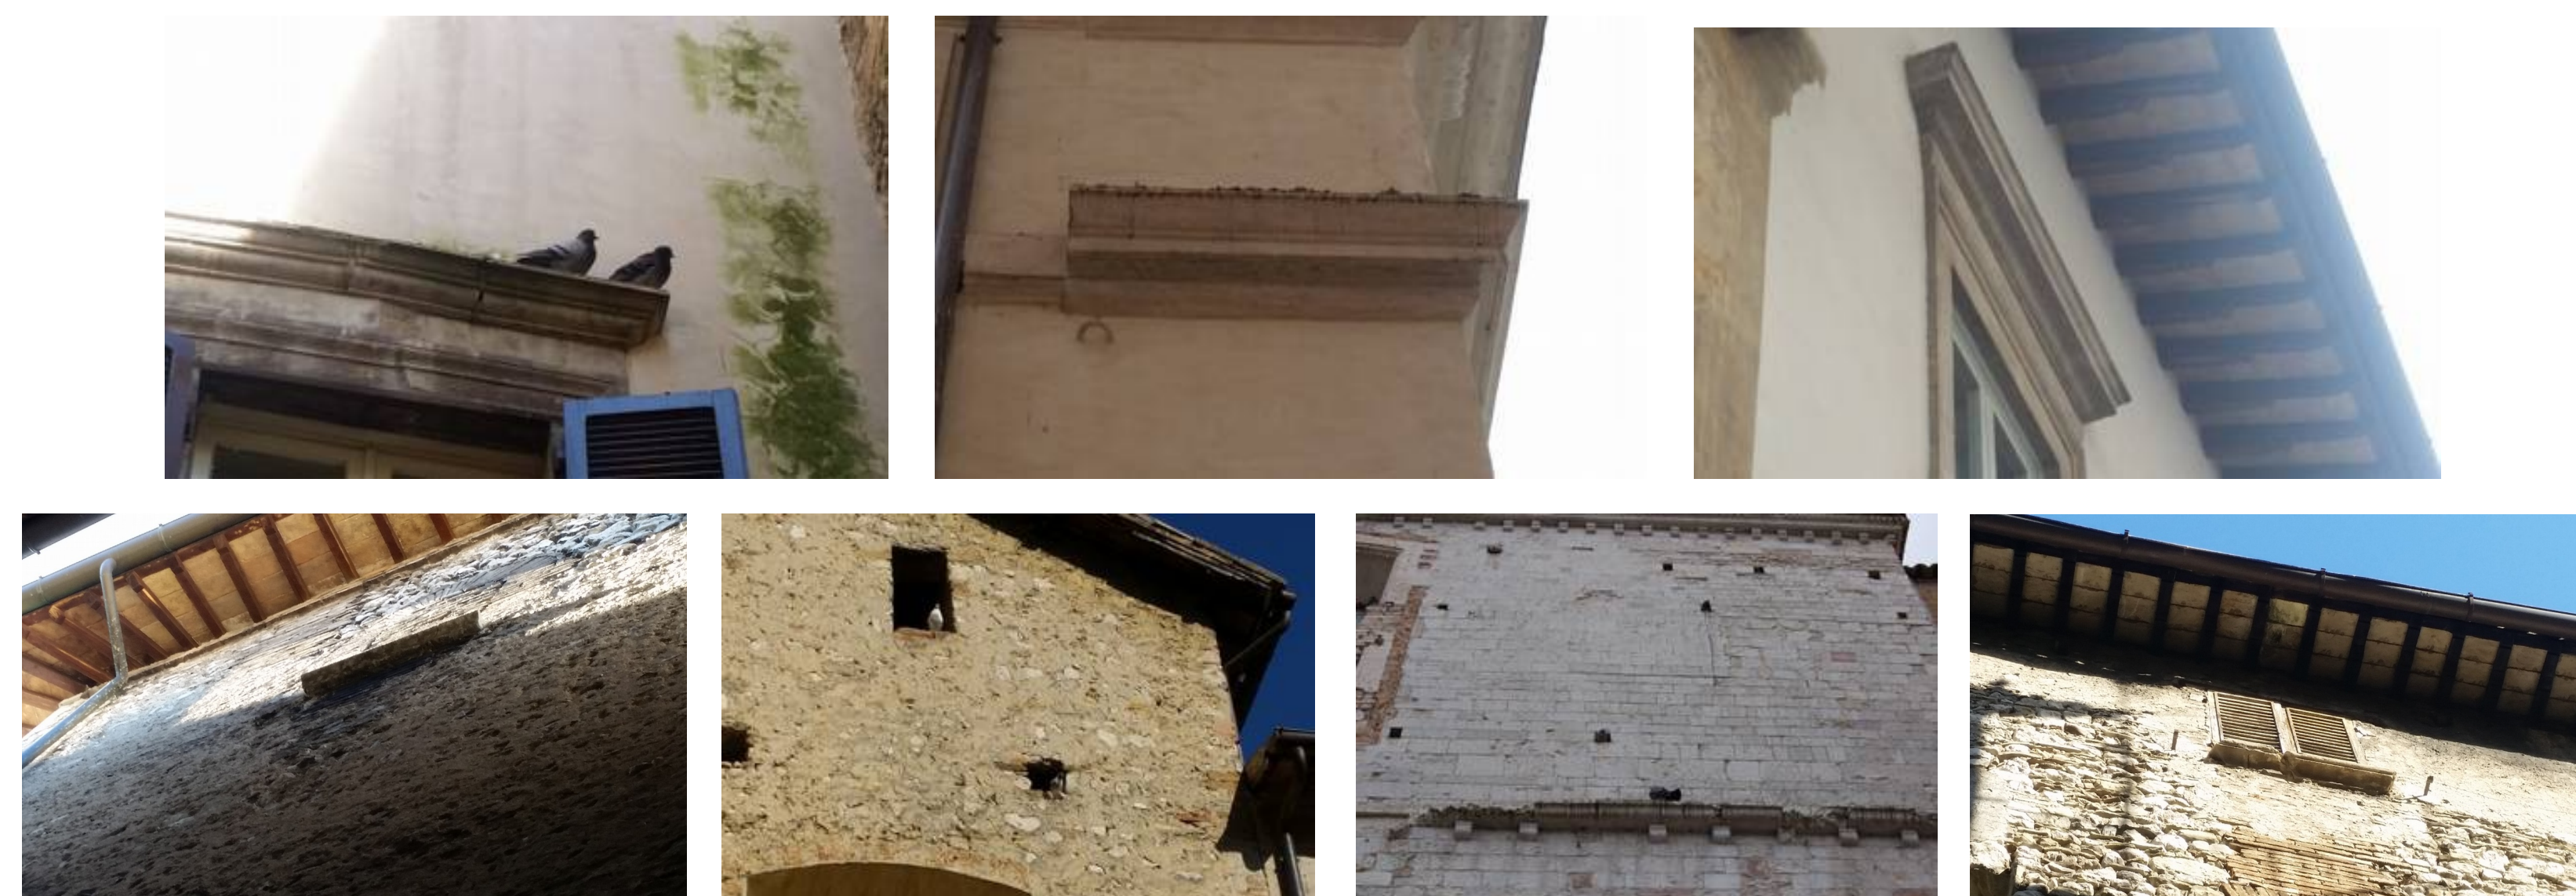
Problematica **CORNICIONI, BUCHE PONTAIE e DAVANZALI** : Per la risoluzione della problematica si deve realizzare una pendenza in muratura, in modo tale da non permettere lo stazionamento del colombo, nel caso delle buche deve essere realizzata una pendenza alla base per non incidere il valore storico del muro, mentre per i davanzali non occorre altro che posizionare nella parte interessata dei dissuasori, ben posizionati da non permettere la nidificazione del colombo.

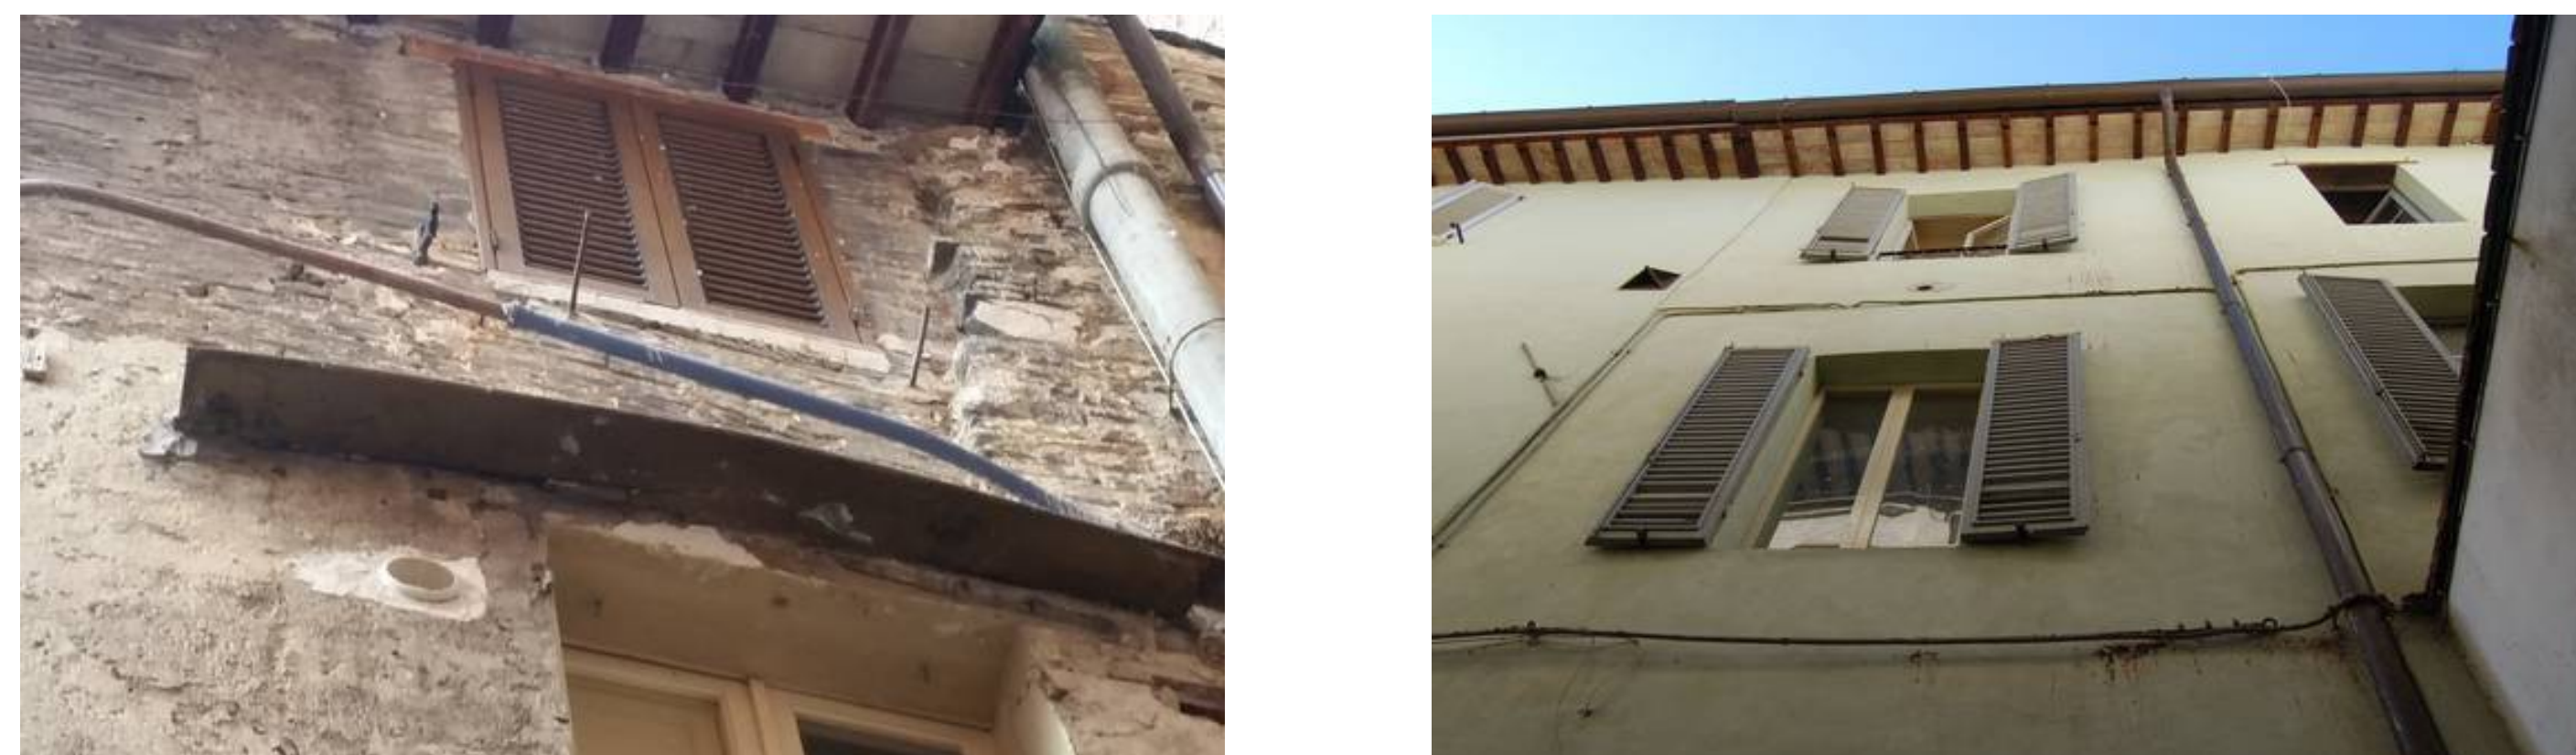
Problematica **FERRI SPORGENTI e CAVI ELETTRICI** : Per quanto riguarda i ferri sporgenti e i cavi elettrici, il miglior intervento sta nella loro rimozione ove sia possibile, altrimenti si interviene posizionando dei dissuasori nella parte superiore.
